Reflexiones desde la historia y el patrimonio sobre los balcones del centro histórico de Bogotá

Facultad de Artes

Tesis de investigación presentada como requisito parcial para optar al título de:
Magister en Conservación de Patrimonio Cultural Inmueble

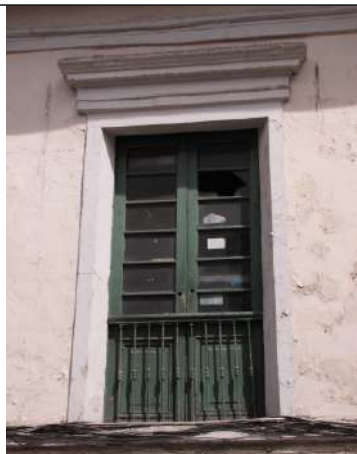
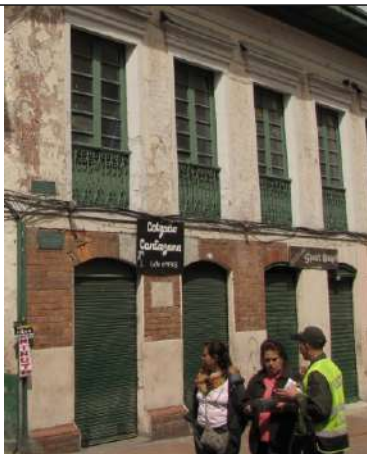
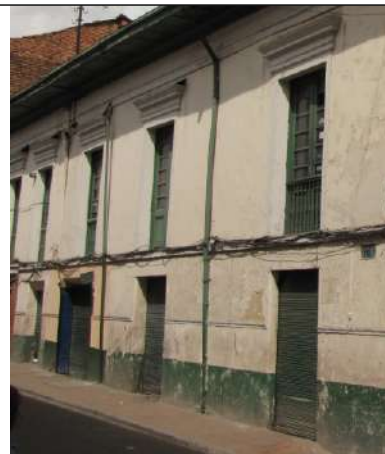
Predio No. 30

Número balcones	Tipología	Modalidad	Materiales	Color
12	Cajón	Individual	Metal	Verde

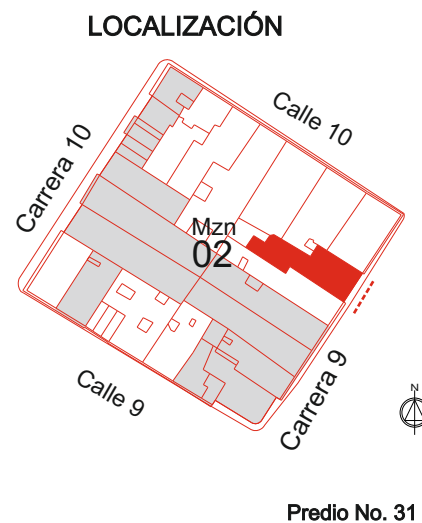
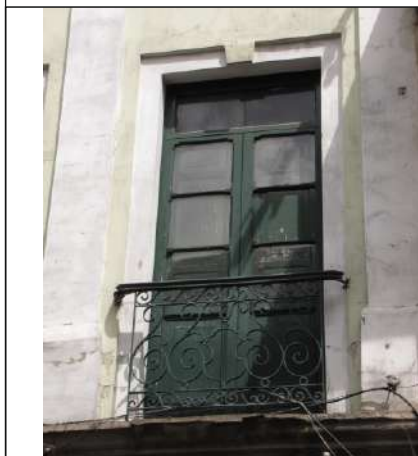
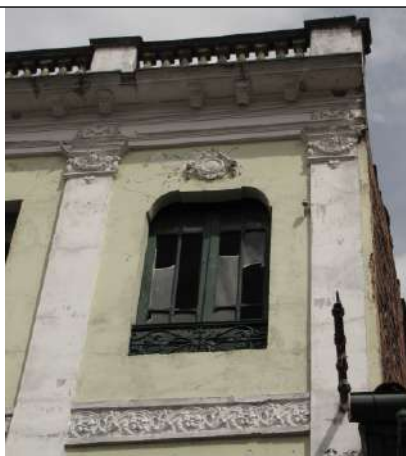
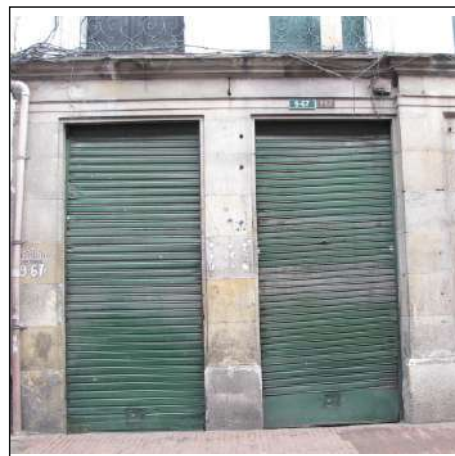
Manzana: 2
Predio: 31

Número balcones	Tipología	Modalidad	Materiales	Color
5	Tribunas	Individual	Metal	Verde

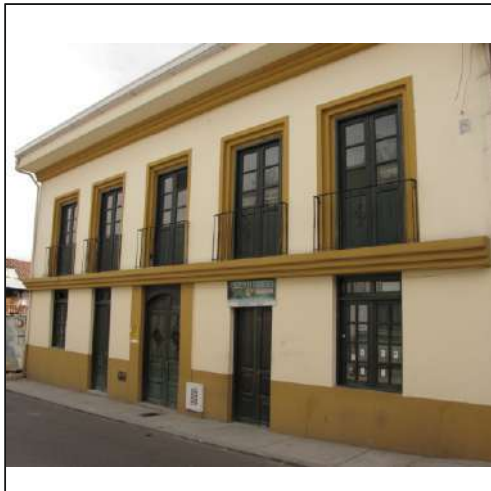
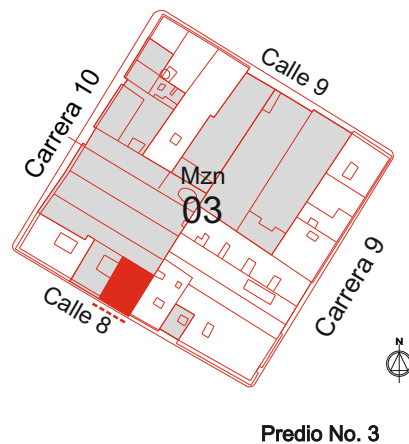
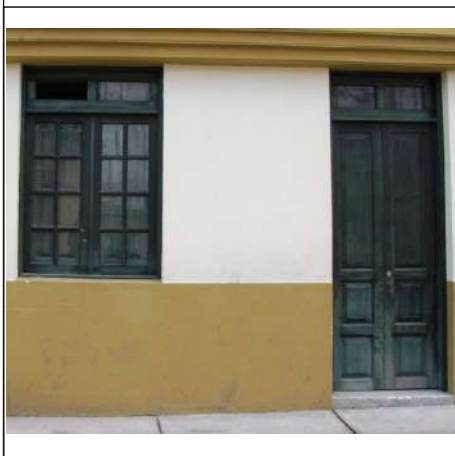
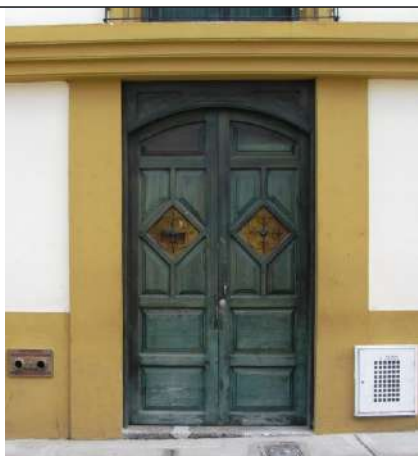
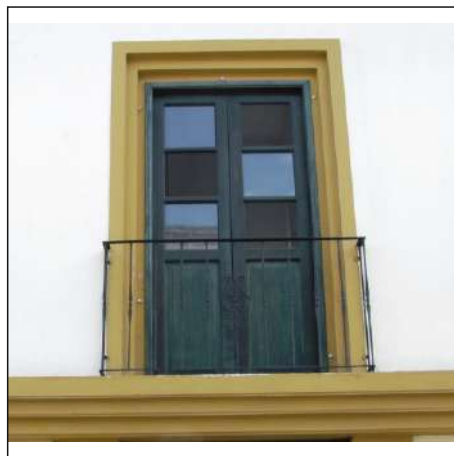
Manzana: 3
Predio: 3

Número balcones	Tipología	Modalidad	Materiales	Color
5	Tribunas	Individuales	Metal	Verde

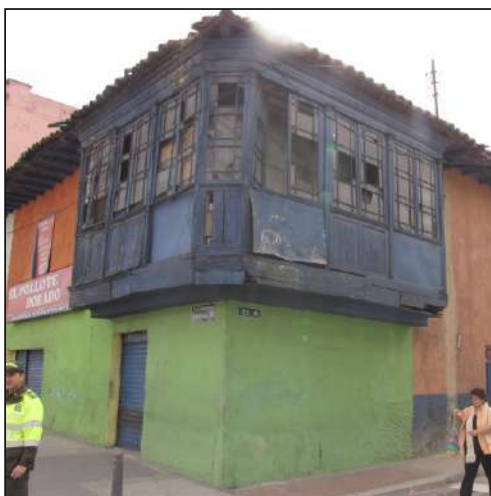
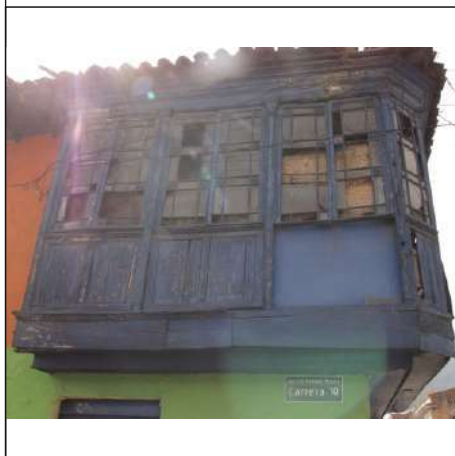
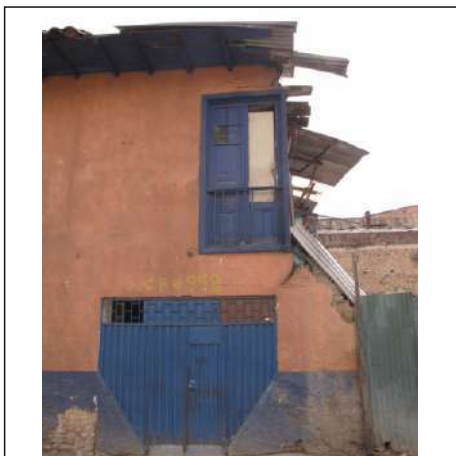
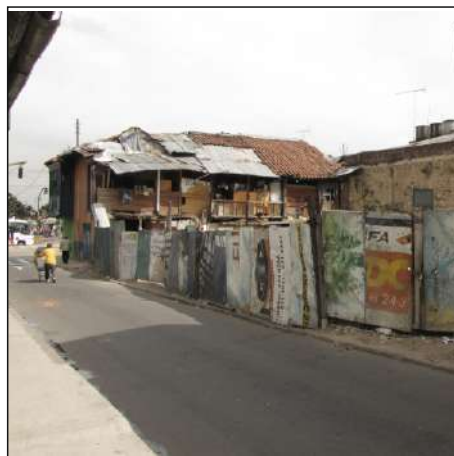
Manzana: 3
Predio: 5

Número balcones	Tipología	Modalidad	Materiales	Color
1	Cajón	Esquinero	Madera y vidrio	Azul

Balcón en estado de ruina

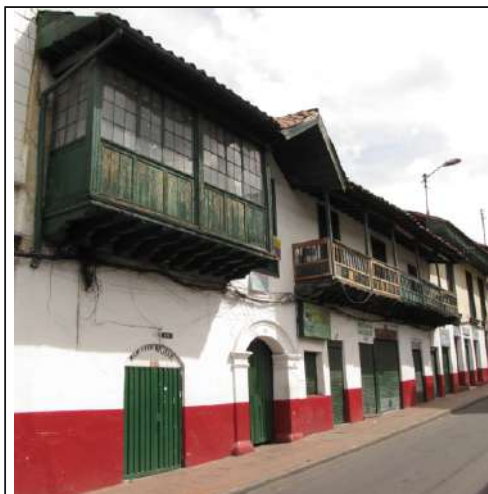
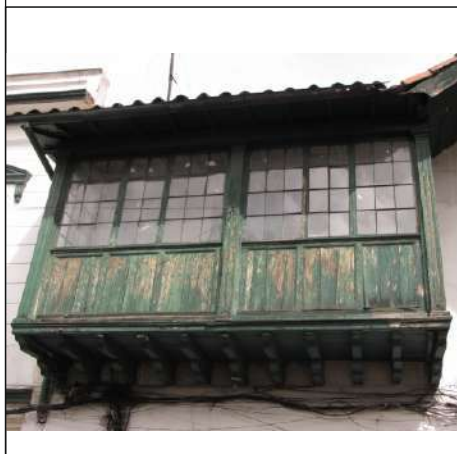
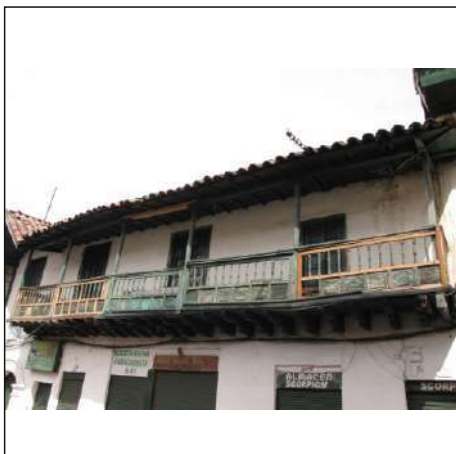
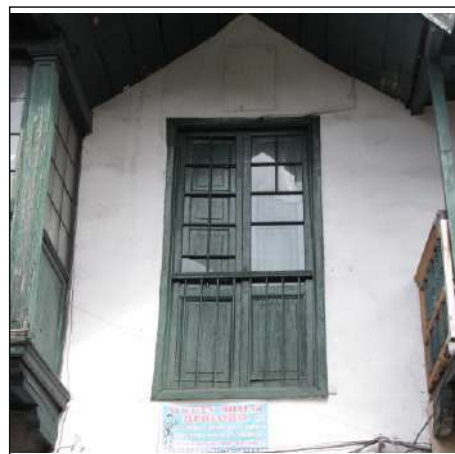
Predio No. 23

Número balcones	Tipología	Modalidad	Materiales	Color
2	Tribunas	Extendido	Madera y vidrio	Verde
1	Tribunas	Individual	Metal	Verde
1	Llano abierto	Extendido	Madera	Verde

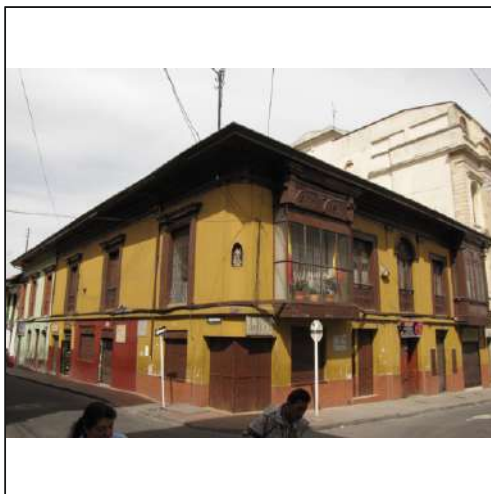
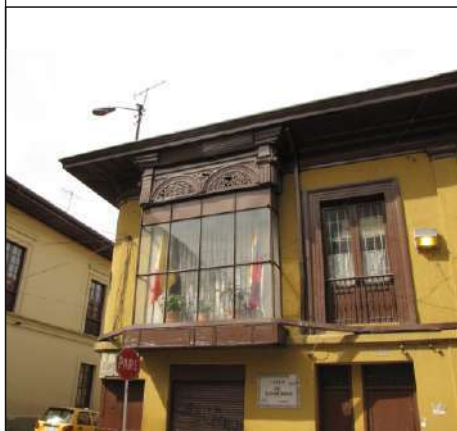
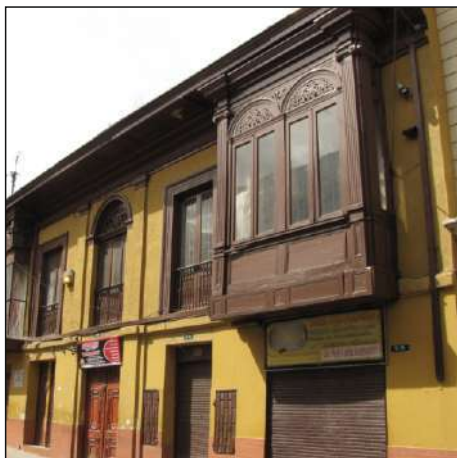
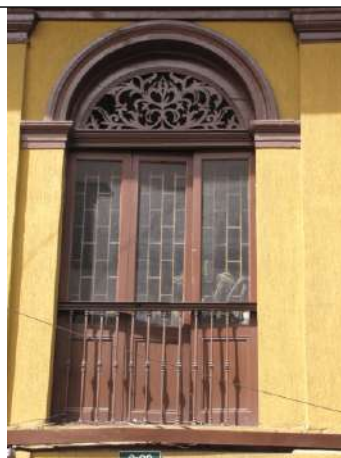
Predio No. 19

Número balcones	Tipología	Modalidad	Materiales	Color
5	Tribunas	Individual	Metal	Verde

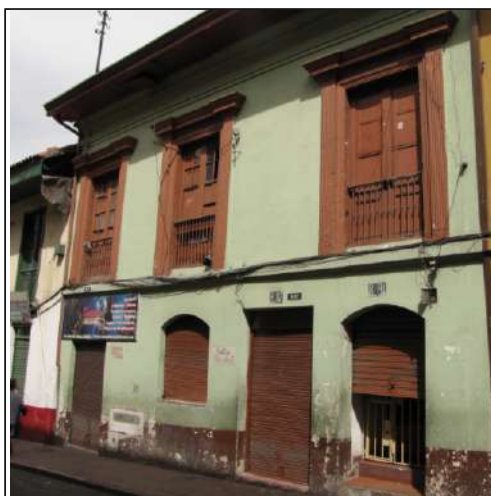
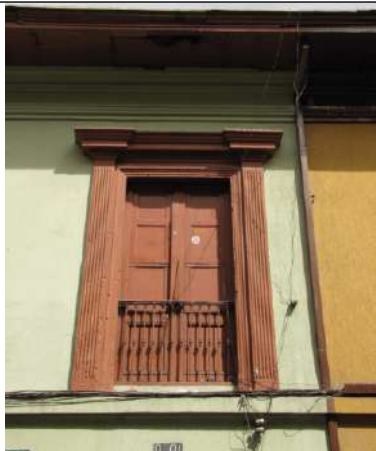
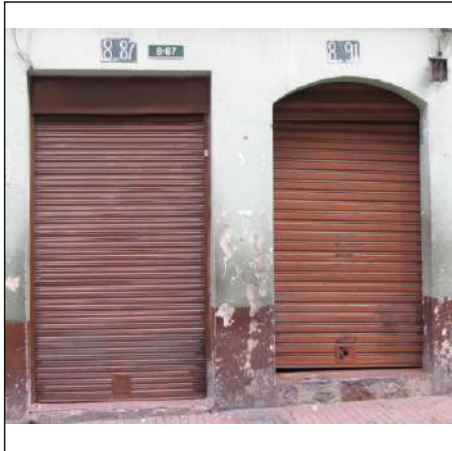
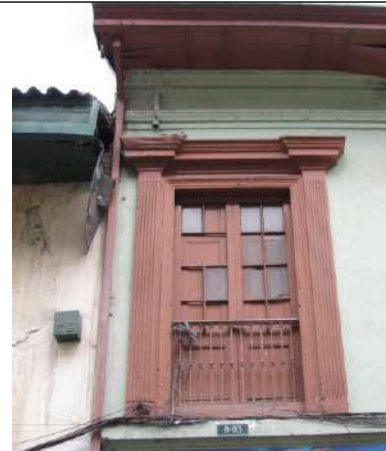
Predios No. 20 y 21

Número balcones	Tipología	Modalidad	Materiales	Color
3	Tribuna	Individual	Metal	Cafe

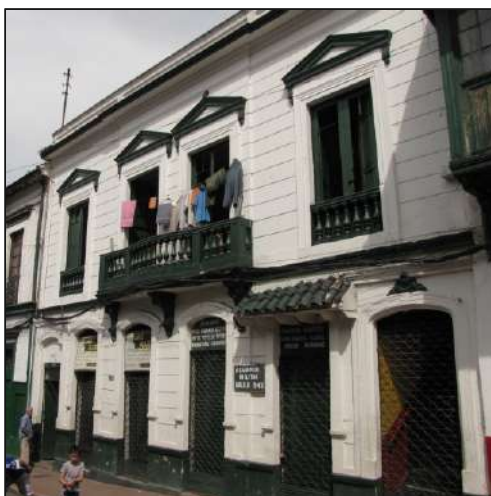
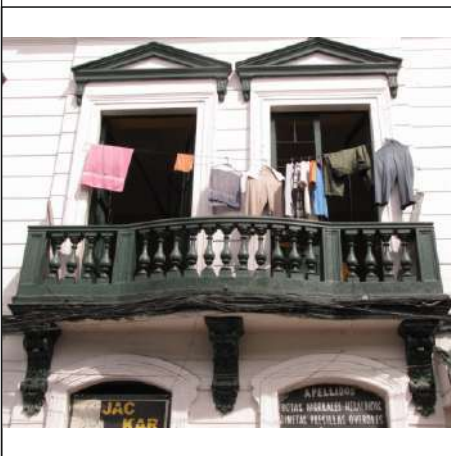
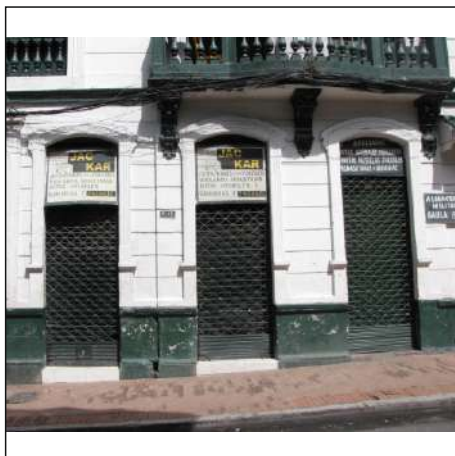
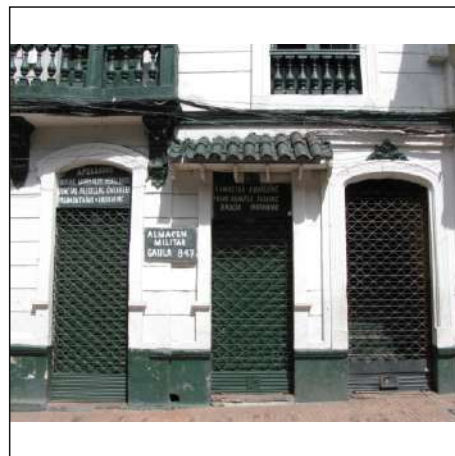
Manzana: 3
Predio: 24

Número balcones	Tipología	Modalidad	Materiales	Color
2	Tribunas	Individual	Cemento	Verde
1	Llano abierto	Extendido	Cemento	Verde

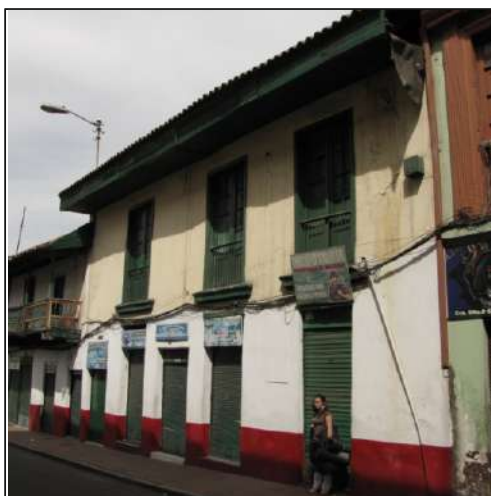
Número balcones	Tipología	Modalidad	Materiales	Color
3	Tribuna	Individual	Madera y Metal	Verde

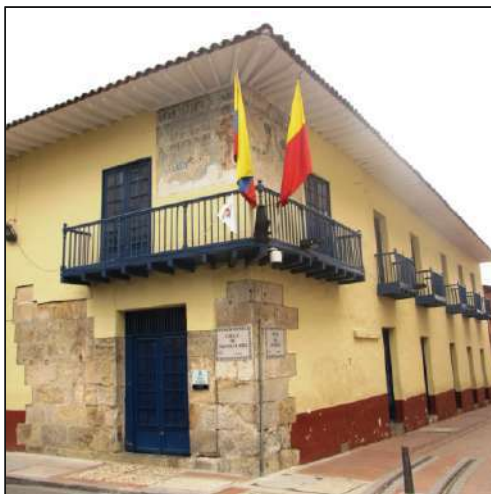
Número balcones	Tipología	Modalidad	Materiales	Color
1	Llano abierto	Esquinero	Madera y Metal	Azul
5	Llano abierto	Individual	Madera y Metal	Azul

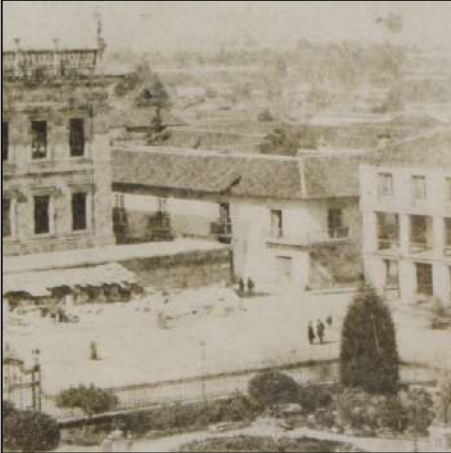
Año 1886.

Detalle fotografía Archivo Eduardo Santos (BLAA) caja:4, carpeta: 37.

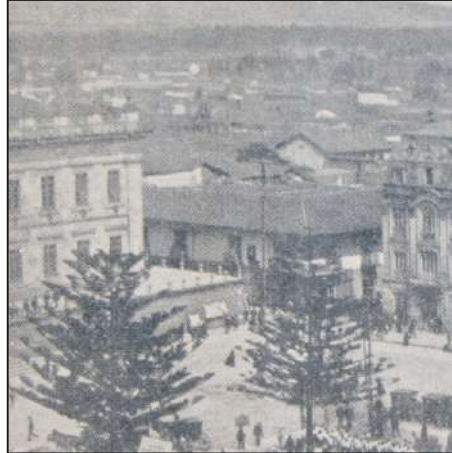
Primeras décadas del siglo XX apróx.

Detalle fotografía Archivo Eduardo Santos (BLAA) caja:4, carpeta: 37.

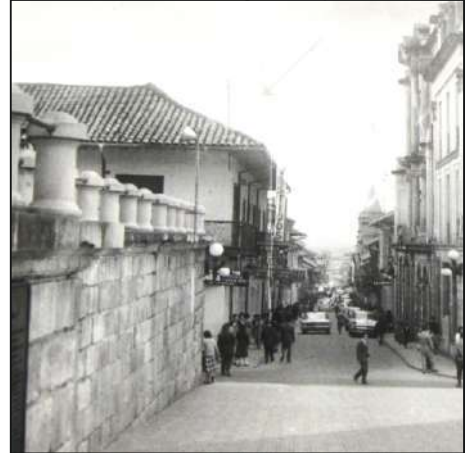
Primeras décadas del siglo XX apróx.

Detalle fotografía Archivo Eduardo Santos (BLAA) caja:7, carpeta: 69.

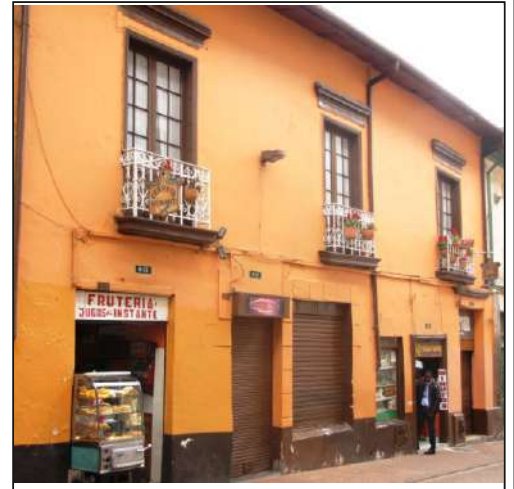
Número balcones	Tipología	Modalidad	Materiales	Color
3	Llano abierto	Individual	Madera y Metal	Cafe

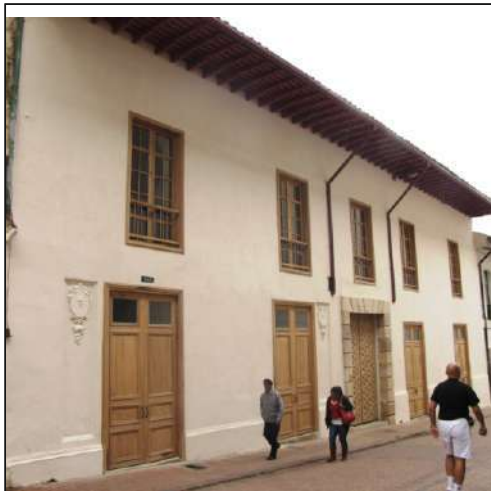
Predio No. 7

Características de la fachada

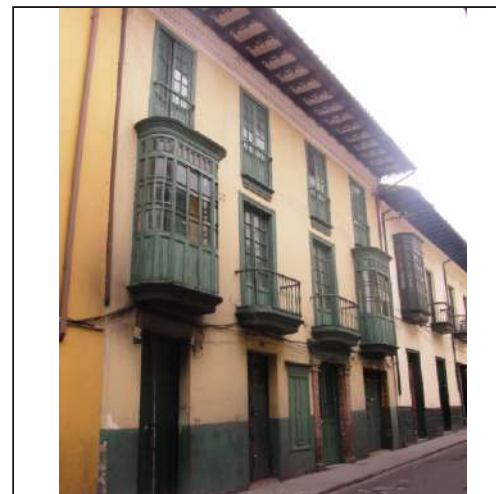
Predio No. 3

Características de la fachada

Número balcones	Tipología	Modalidad	Materiales	Color
2	Llano abierto	Individual	Metal y Madera	Verde
2	Cajón	Individual	Madera y Vidrio	Verde

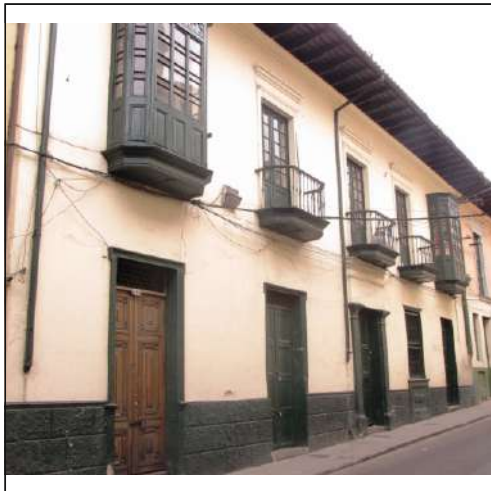
Predio No. 2

Características de la fachada

Número balcones	Tipología	Modalidad	Materiales	Color
2	Cajón	Individual	Madera y Vidrio	Verde
3	Llano abierto	Individual	Metal y Madera	Verde
1	Tribuna	Individual	Metal y Madera	Verde

El predio esta compuesto por una sola fachada, pero debido a las diferencias en los componentes que tenían hacia un costado se dividió la "fachada" en 2 partes que corresponden y serán analizadas como se expresa en el plano.

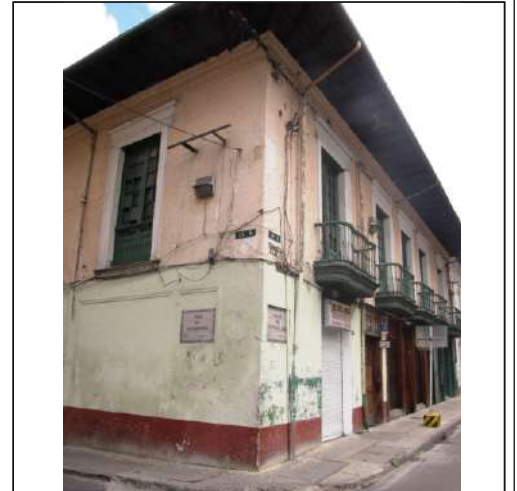
Predios No. 1 y 24

Características de la fachada

Número balcones	Tipología	Modalidad	Materiales	Color
4	Llano abierto	Individual	Metal y Madera	Verde
1	Tribuna	Individual	Metal y Madera	Verde

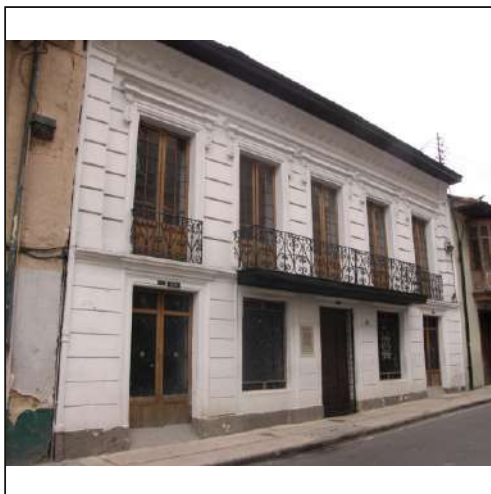
Predio No. 23

Características de la fachada

Número balcones	Tipología	Modalidad	Materiales	Color
2	Llano abierto	Individual	Metal y Cemento	Verde
1	Llano abierto	Extendido	Metal y Cemento	Verde

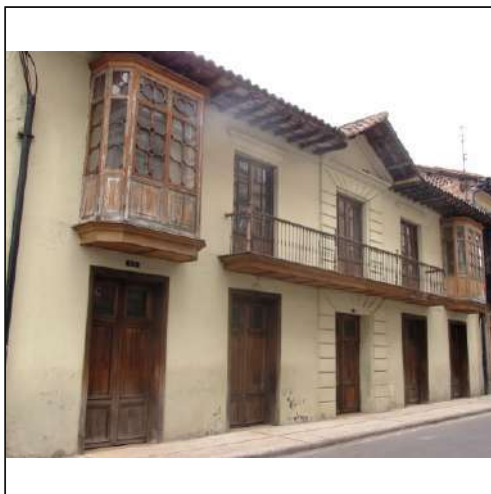
Predio No. 27

Características de la fachada

Número balcones	Tipología	Modalidad	Materiales	Color
2	Cajón	Individual	Madera y vidrio	Madera
1	Llano abierto	Extendido	Metal y madera	cafe

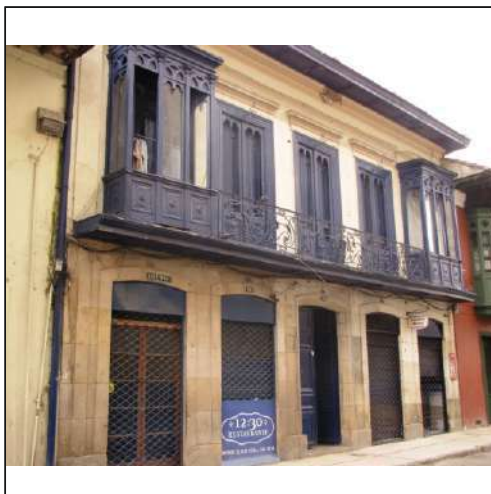
Predio No. 21

Características de la fachada

Número balcones	Tipología	Modalidad	Materiales	Color
2	Cajón	Individual	Madera y vidrio	Azul
1	Llano abierto	Extendido	Metal y cemento	Azul

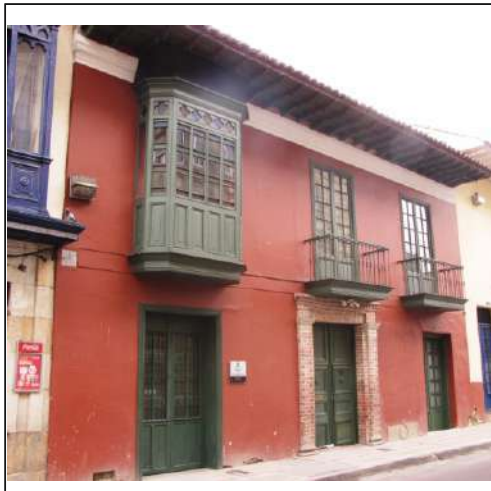
Características de la fachada

Número balcones	Tipología	Modalidad	Materiales	Color
1	Cajón	Individual	Madera y vidrio	Verde
2	Llano abierto	Individual	Metal y madera	Verde

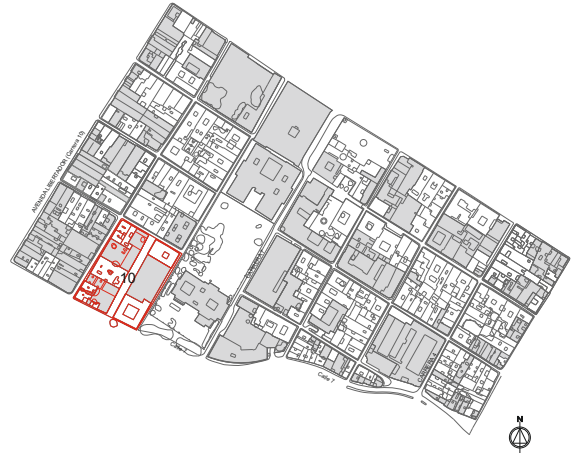
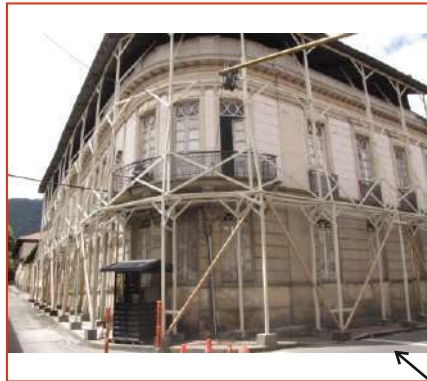
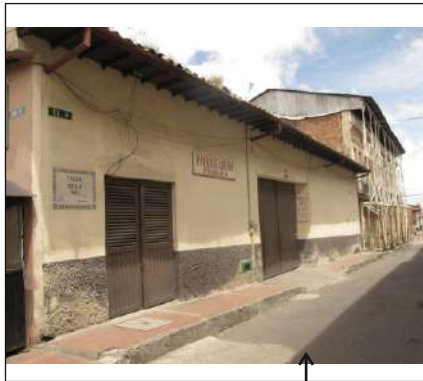
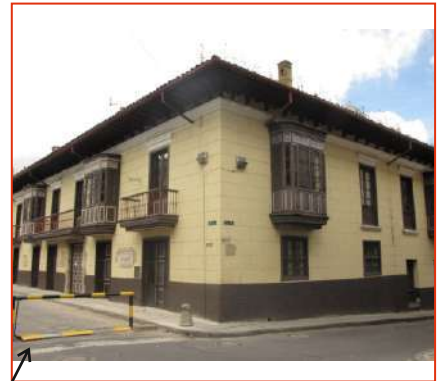
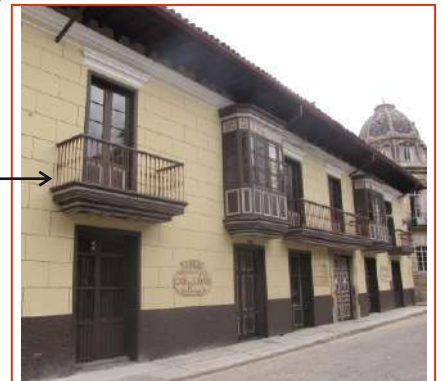
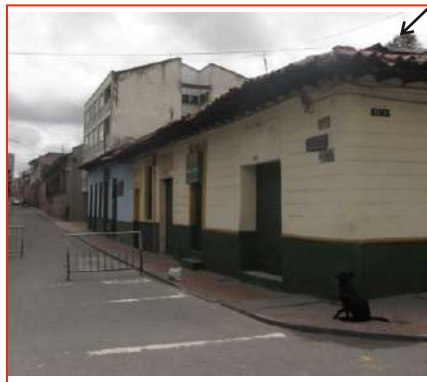
Predio: 19

Número balcones	Tipología	Modalidad	Materiales	Color
3	Llano abierto	Individual	Metal y Madera	Cafe
4	Cajón	Individual	Vidrio y Madera	Cafe
2	Tribuna	Individual	Metal y Madera	Cafe

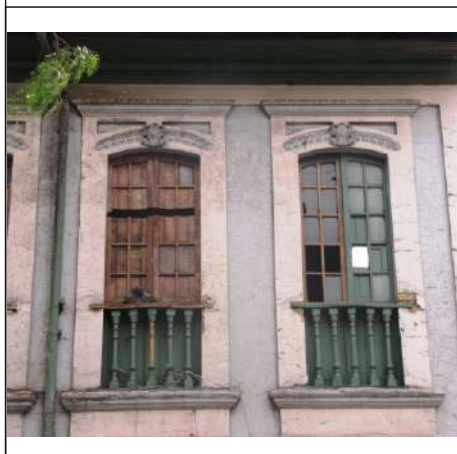
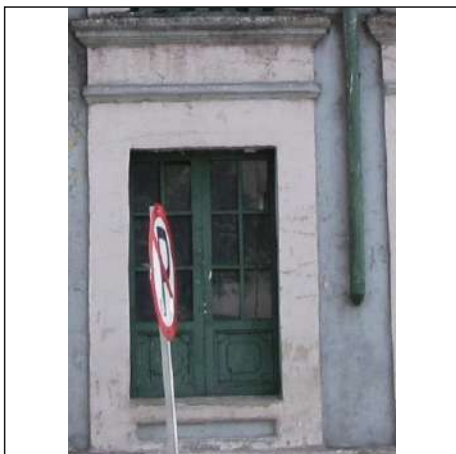
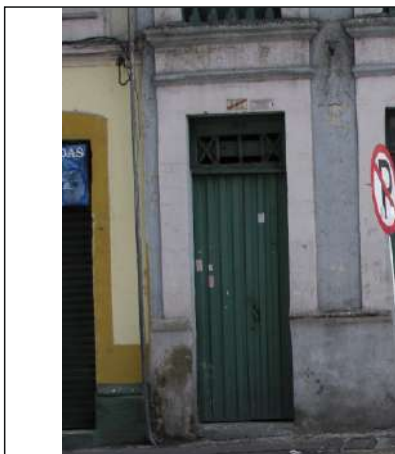
Número balcones	Tipología	Modalidad	Materiales	Color
4	Tribuna	Individual	Madera	Verde

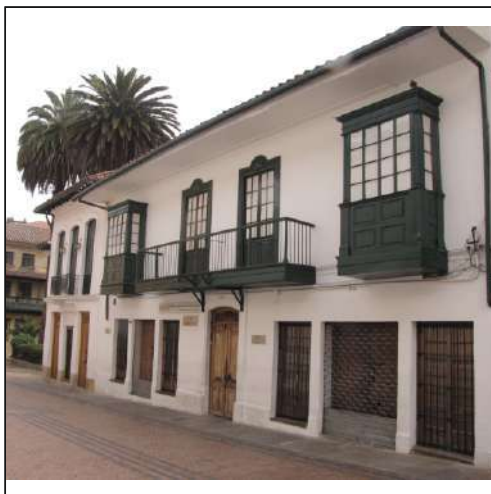
Manzana: 20
Predio: 2

Nombre(s) del inmueble:	Casa de Manelita Sáenz. M de tarjetas regionales de Col.
Dirección:	CI 10 # 6-12 (CI 10 # 6-18)
Tipo de inmueble:	
Declaratoria:	Tipo de tratamiento: Categoría B
Fecha Aprox. de construcción:

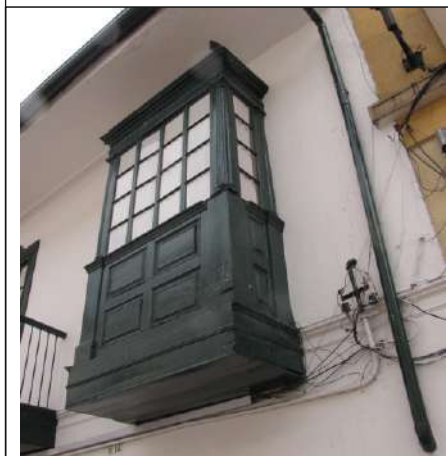
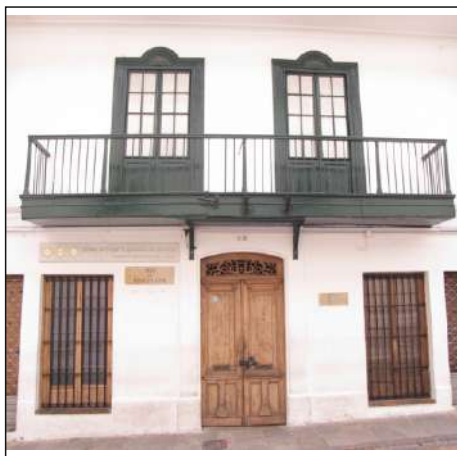
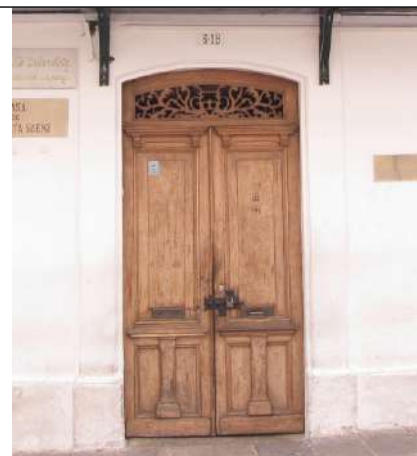
Número balcones	Tipología	Modalidad	Materiales	Color
1	Llano abierto	Extendida	Metal y Madera	Verde
2	Cajón	Individual	Vidrio y Madera	Verde

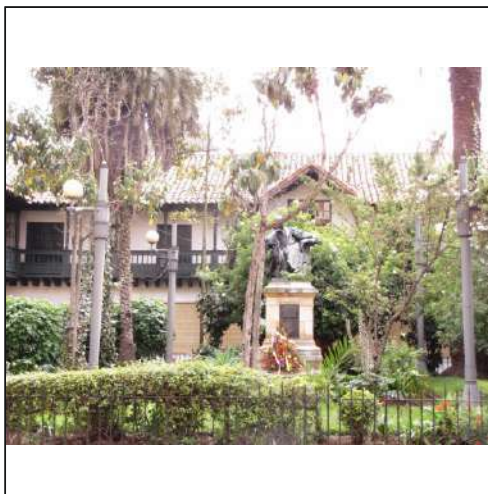
Declaratoria: Dec 1589 11-III-1975 Tipo de tratamiento: Categoría A

Fecha Aprox. de construcción: Siglo XVI

Número balcones	Tipología	Modalidad	Materiales	Color
1	Galeria		Madera	Verde

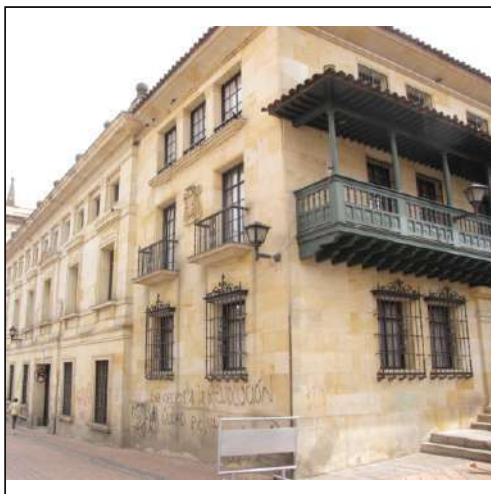
Declaratoria: Resolución 0191
01-III-2005 Tipo de tratamiento: Categoría A

Fecha Aprox. de construcción: 1619 Siglo XVI

Número balcones	Tipología	Modalidad	Materiales	Color
2	Llano abierto	Individual	Metal y Cemento	Verde
1	Galeria		Madera	Verde

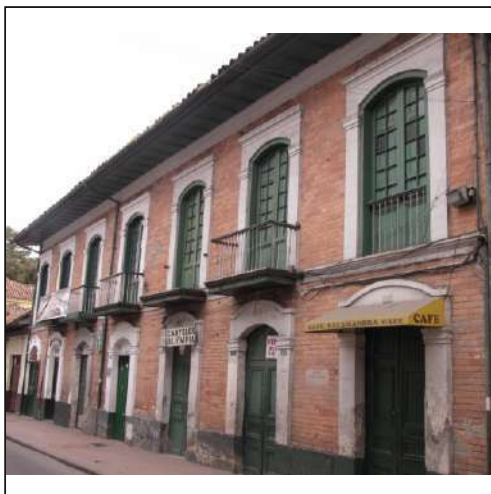
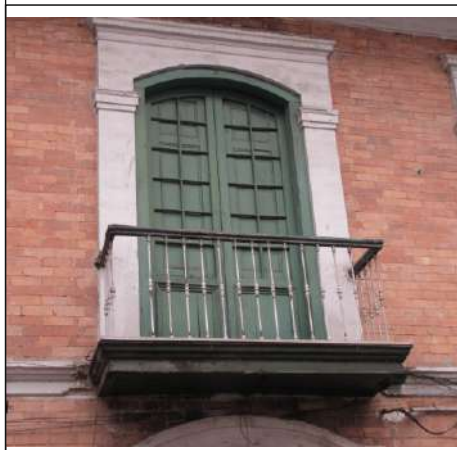
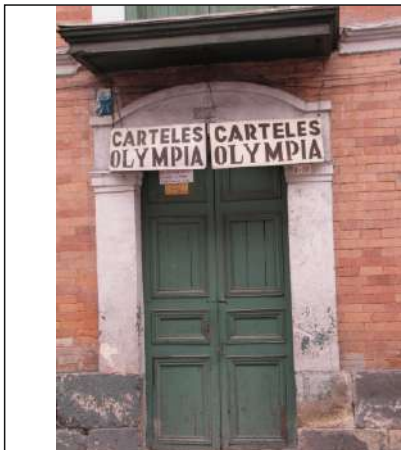
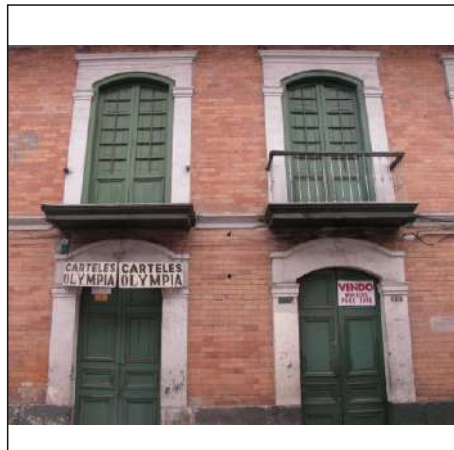
Predio: 11

Número balcones	Tipología	Modalidad	Materiales	Color
5	Llano abierto	Individual	Metal y Madera	Cafe

1 de los balcones perdió el parapeto, solo esta la base.

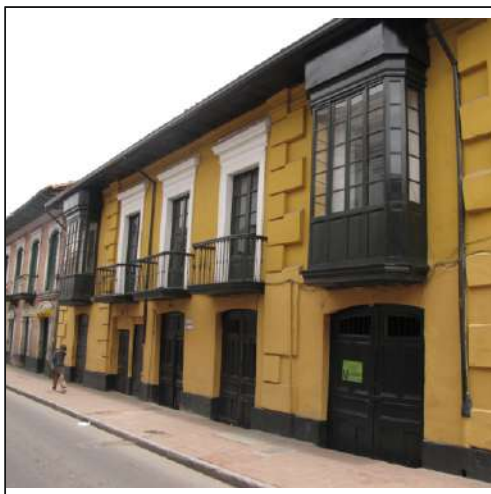
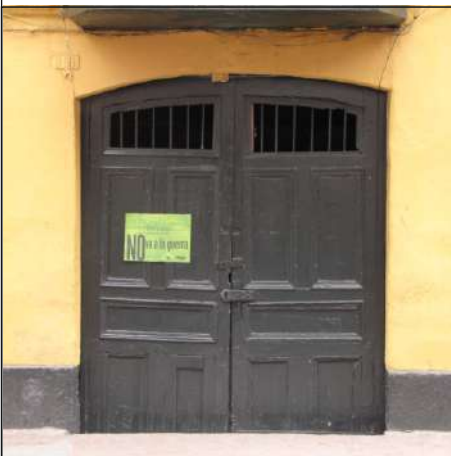
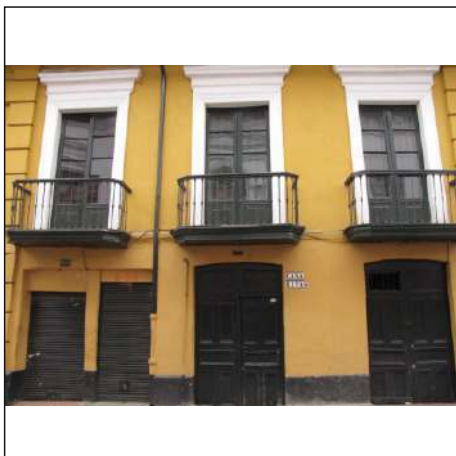
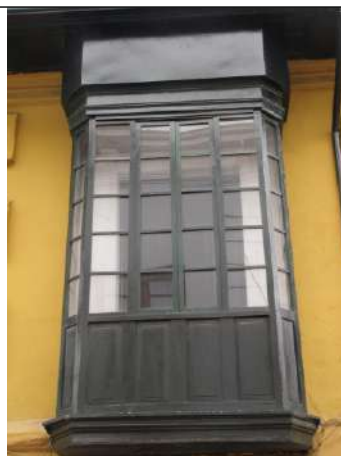
Número balcones	Tipología	Modalidad	Materiales	Color
3	Llano abierto	Individual	Metal y Madera	Verde
2	Cajón	Individual	Madera y Vidrio	Verde

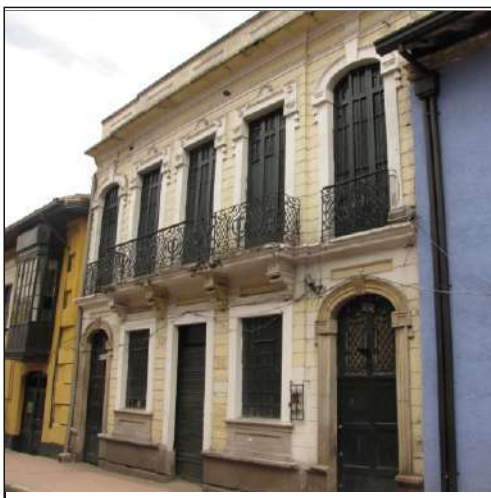
Número balcones	Tipología	Modalidad	Materiales	Color
1	Llano abierto	Extendido	Metal y Cemento	Verde
2	Llano abierto	Individual	Metal y Cemento	Verde

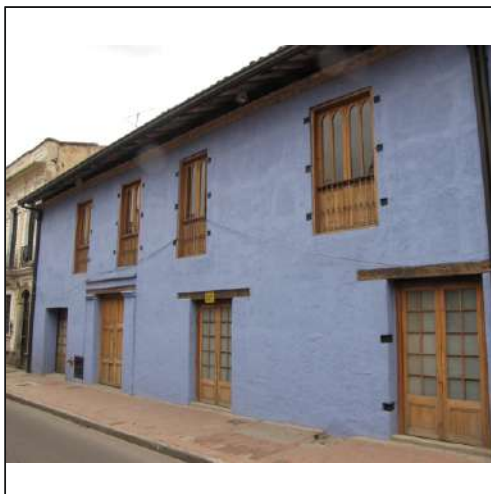
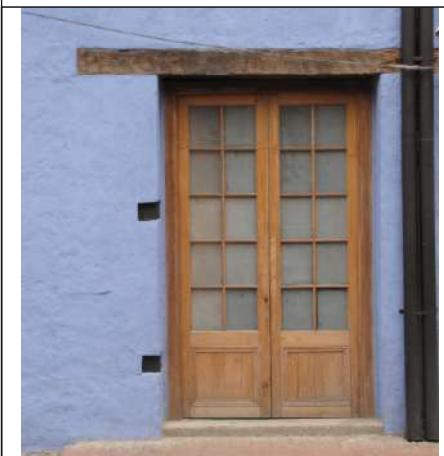
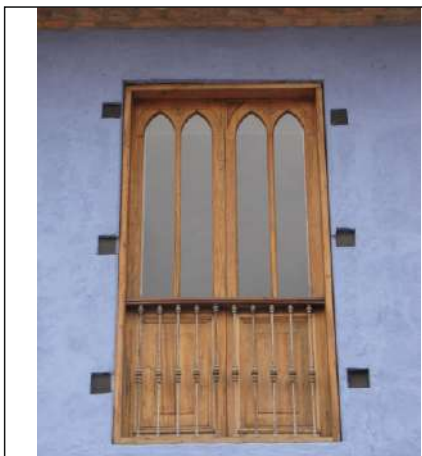
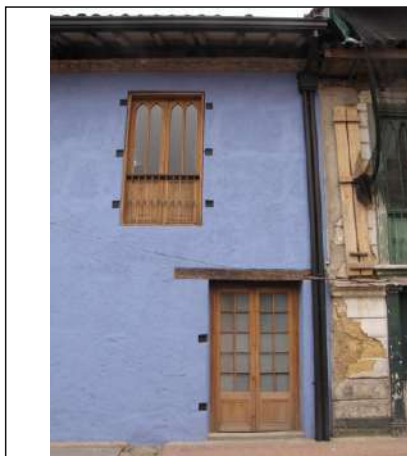
Número balcones	Tipología	Modalidad	Materiales	Color
4	Tribuna	Individual	Metal	Cafe

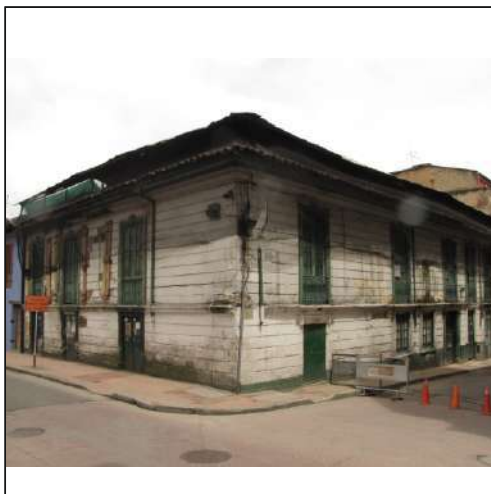
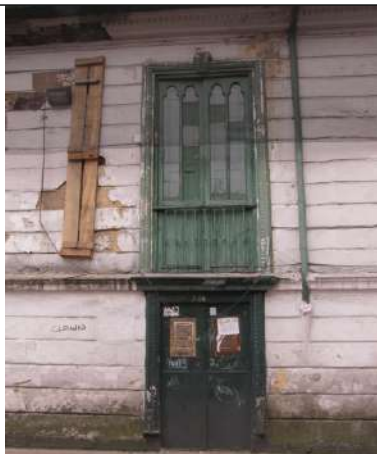
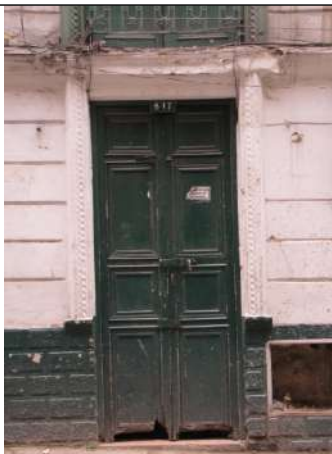
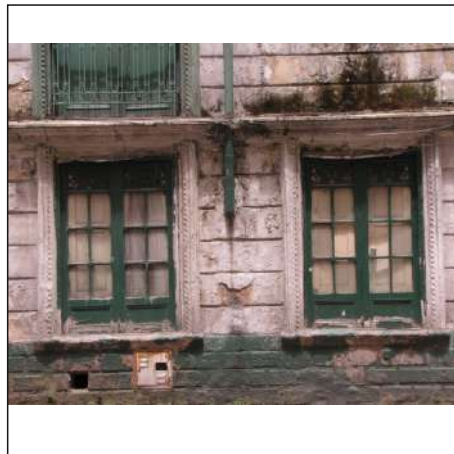
Número balcones	Tipología	Modalidad	Materiales	Color
8	Tribuna	Individual	Metal	Verde

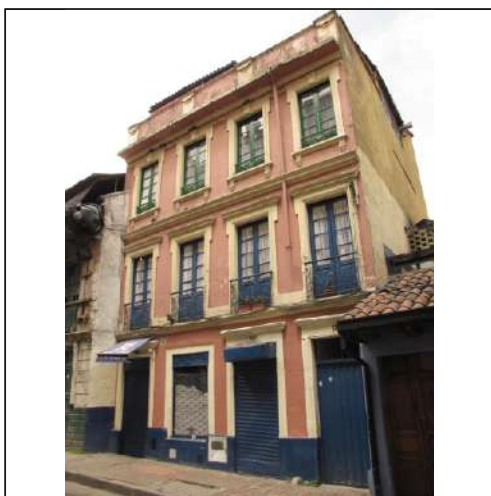
Número balcones	Tipología	Modalidad	Materiales	Color
4	Tribuna	Individual	Metal	Verde

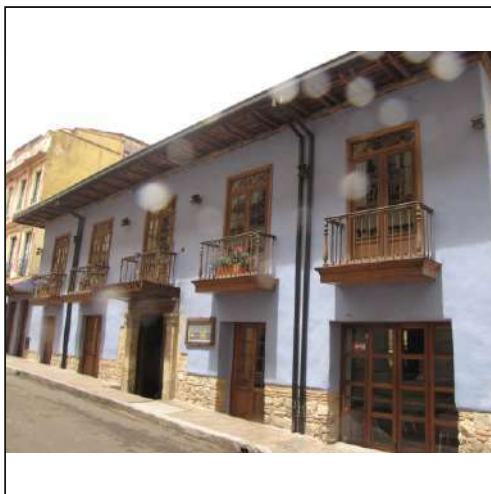
Número balcones	Tipología	Modalidad	Materiales	Color
5	Llano abierto	Individual	Metal y Madera	Cafe

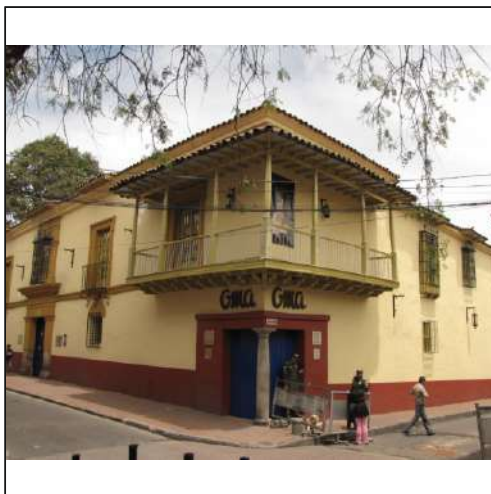
Número balcones	Tipología	Modalidad	Materiales	Color
2	Tribuna	Individual	Metal	Negro
1	Llano abierto	Esquinero	Metal y Madera	Beige
2	Cajón	Individual	Metal, madera y vidrio	Negro y beige
1	Combinado		Metal, madera y beige	Beige

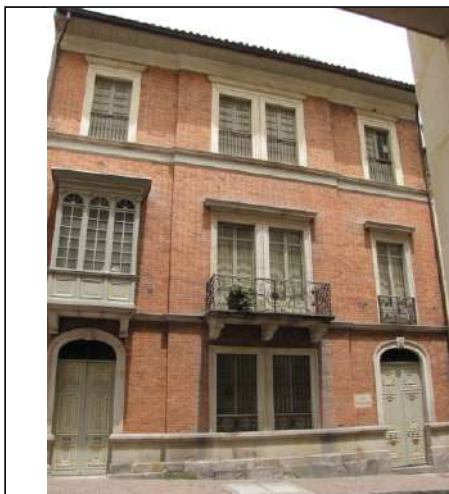
Número balcones	Tipología	Modalidad	Materiales	Color
1	Tribuna	Individual	Metal	Verde
1	Llano abierto	Extendido	Metal y cemento	Verde
1	Cajón	Individual	Cemento, madera y vidrio	Verde

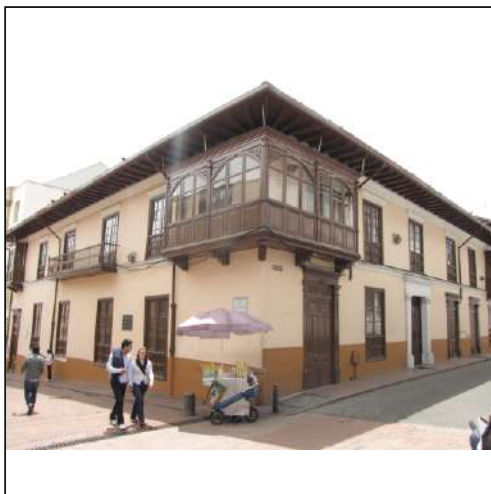
Numero balcones	Tipología	Modalidad	Materiales	Color
1	Cajón	Individual	Madera y vidrio	Verde
1	Cajón	Extendido	Madera y vidrio	Verde
4	Llano abierto	Individual	Madera y vidrio	Verde
1	Tribunas	Individual	Madera y vidrio	Verde

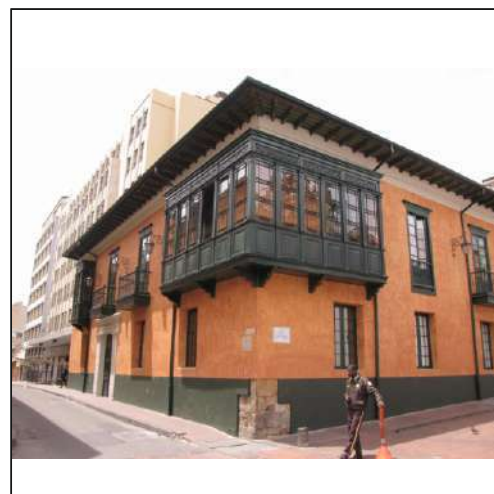
Número balcones	Tipología	Modalidad	Materiales	Color
2	Tribunas	Individual	Cemento	Verde
1	Llano abierto	Extendido	Cemento	Verde

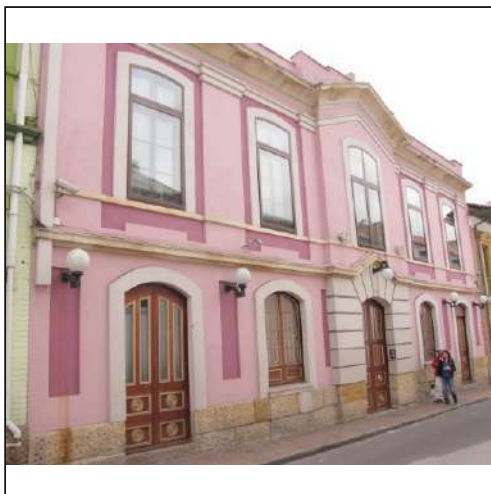
Número balcones	Número balcón	Tipología	Modalidad	Materiales	Color
1	6a	Tribuna	Individual	Metal	Verde
2	6b	Tribuna	Individual	Metal	Verde
3	6c	Tribuna	Individual	Metal	Verde

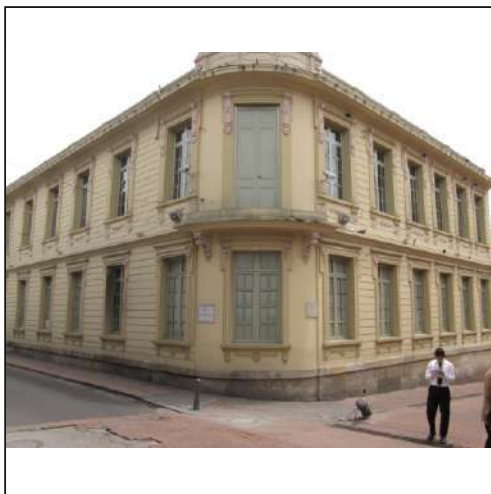
Manzana: 26

Número balcones	Tipología	Modalidad	Materiales	Color
1	Llano abierto	Esquinero	Cemento

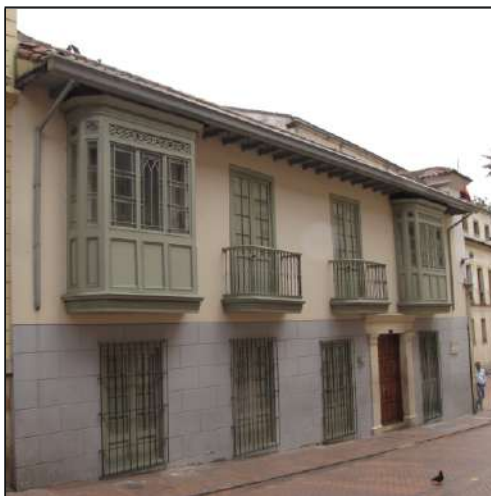
Manzana: 26

Número balcones	Tipología	Modalidad	Materiales	Color
2	Llano abierto	Individual	Metal y Madera	Verde
2	Cajón	Individual	Metal y Madera	Verde

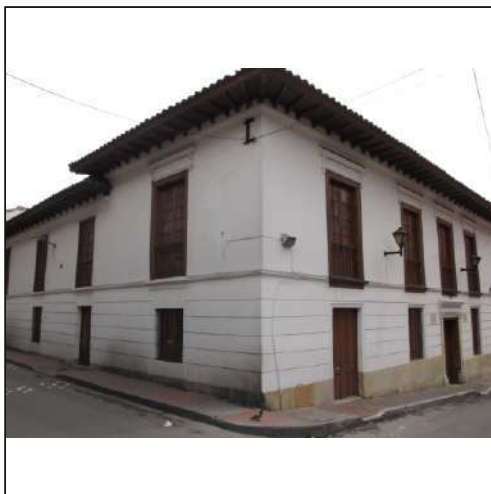
Manzana: 27
Predios: 13 y 14

Número balcones	Tipología	Modalidad	Materiales	Color
8	Tribuna	Individual	Metal y Madera	Cafe

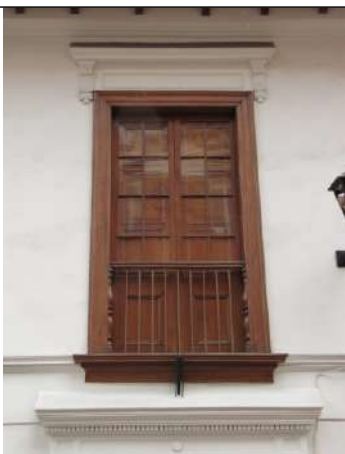
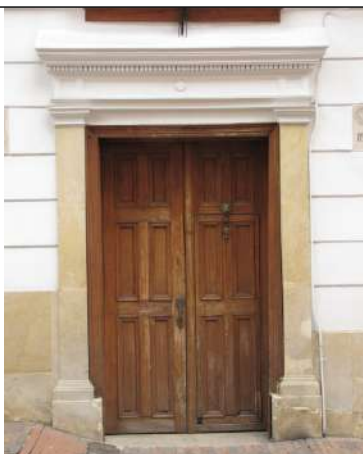
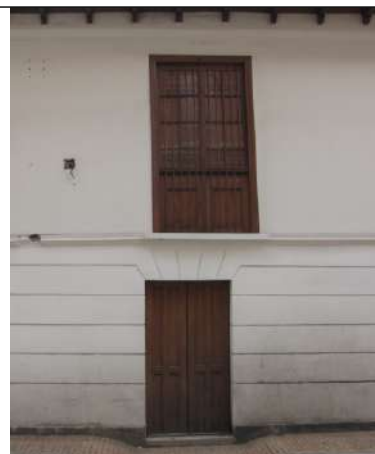
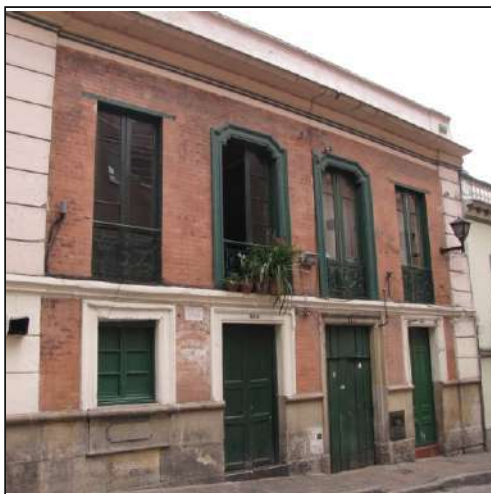
Predio 14 que corresponde a la Kr 5 # 8-75 Categoría B.

Número balcones	Tipología	Modalidad	Materiales	Color
4	Tribunas	Individual	Metal y madera	Verde

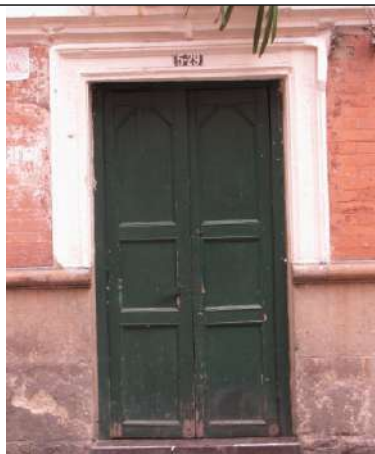
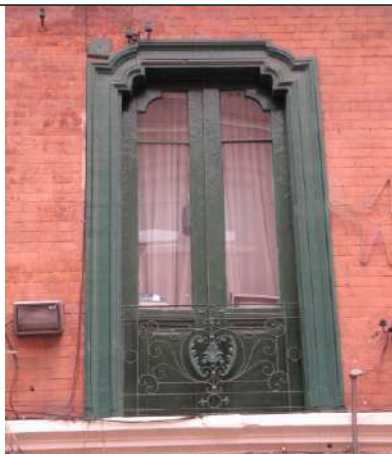
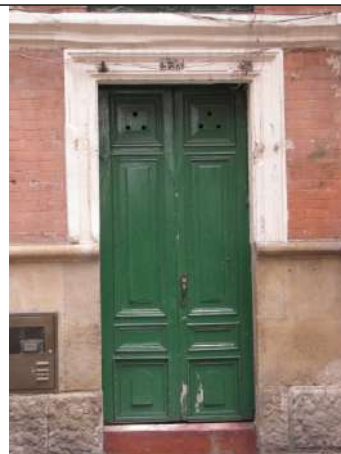
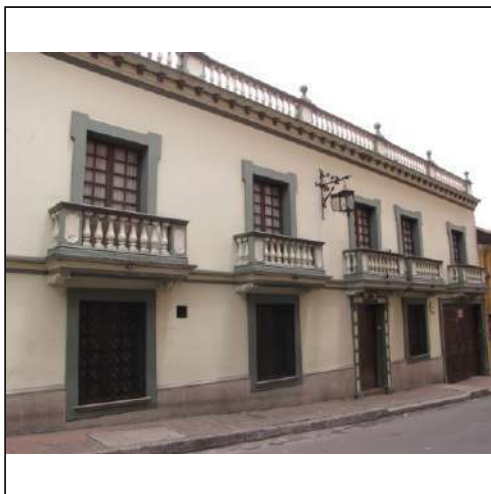
Manzana: 27
Predio: 10

Número balcones	Tipología	Modalidad	Materiales	Color
5	Llano abierto	Individual	Cemento	Verde y crema

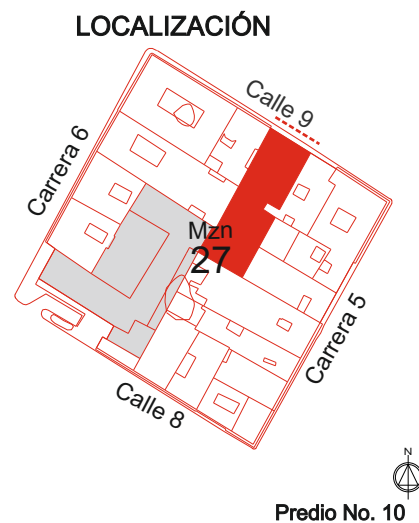
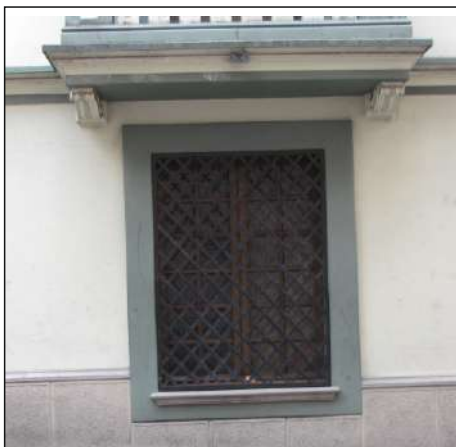
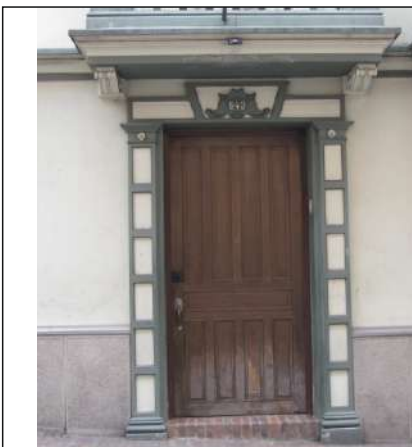
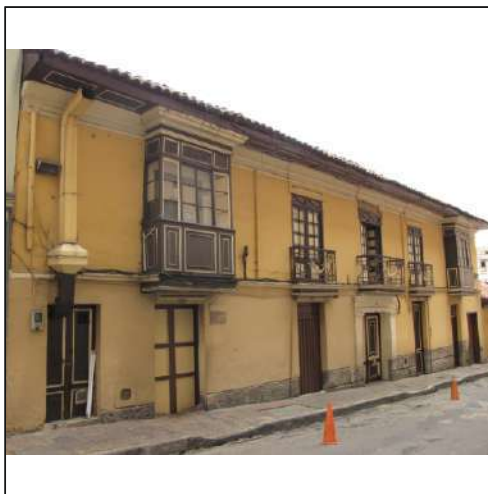
Manzana: 27
Predio: 10

Número balcones	Tipología	Modalidad	Materiales	Color
3	Llano abierto	Individual	Metal y Madera	Cafe
2	Cajón	Individual	Vidrio y Madera	Cafe
